# 汚 水 配 管 等 の 修 繕 作 業

## 仕 様 書

国立研究開発法人日本原子力研究開発機構  
研究基盤技術部 加速器管理課

汚水配管等の修繕作業

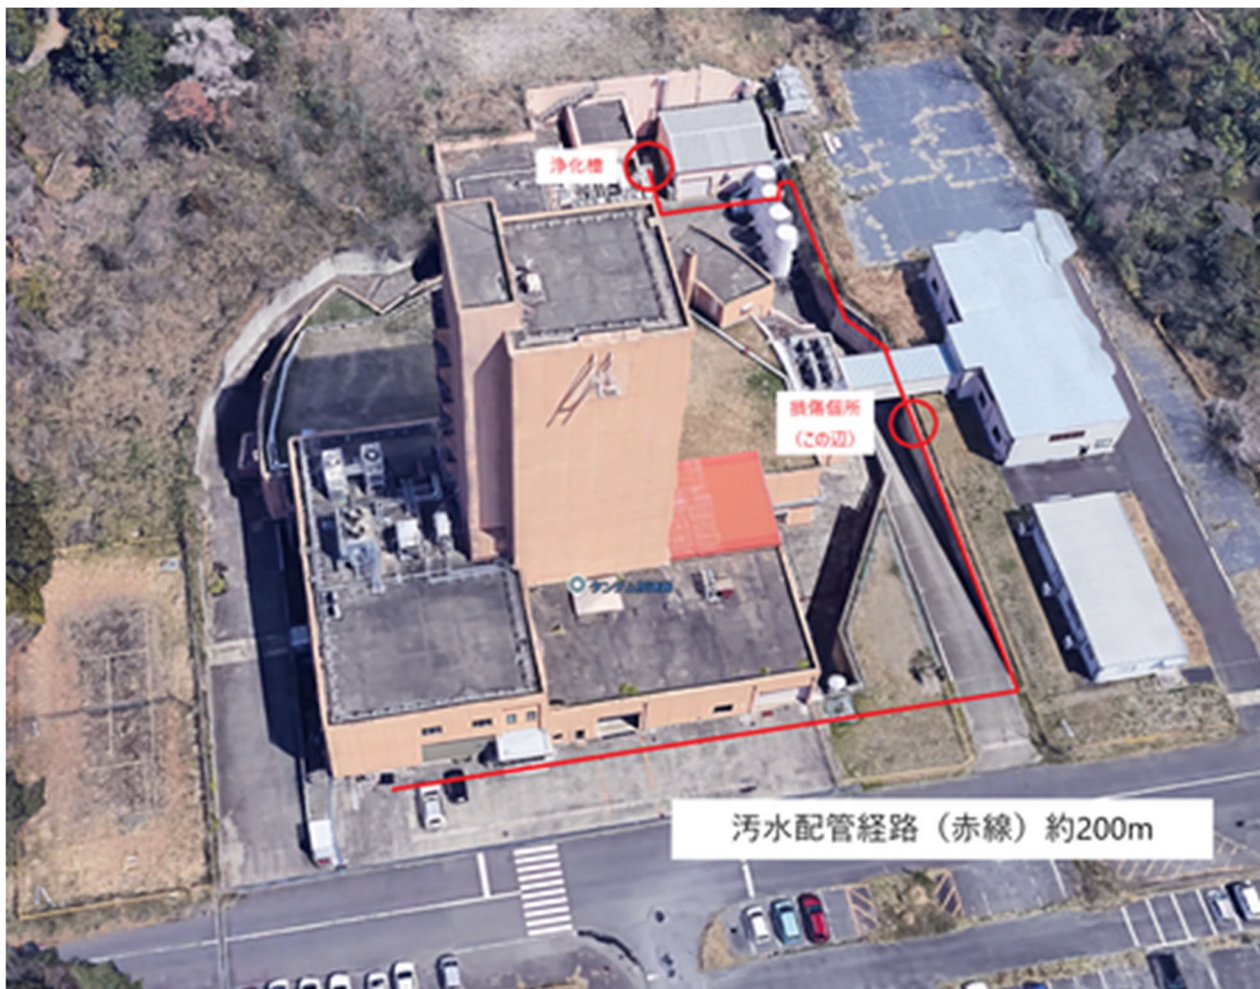
図 1 汚水配管の経路 概観図

タンDEM加速器棟の建屋出口（地上1階）から浄化槽（地下1階）までの範囲の污水配管とする。配管の途中にある污水枥・点検口等についても対象とする。

図1に概観、別紙1、2、3、4に各種の図面などを示す。

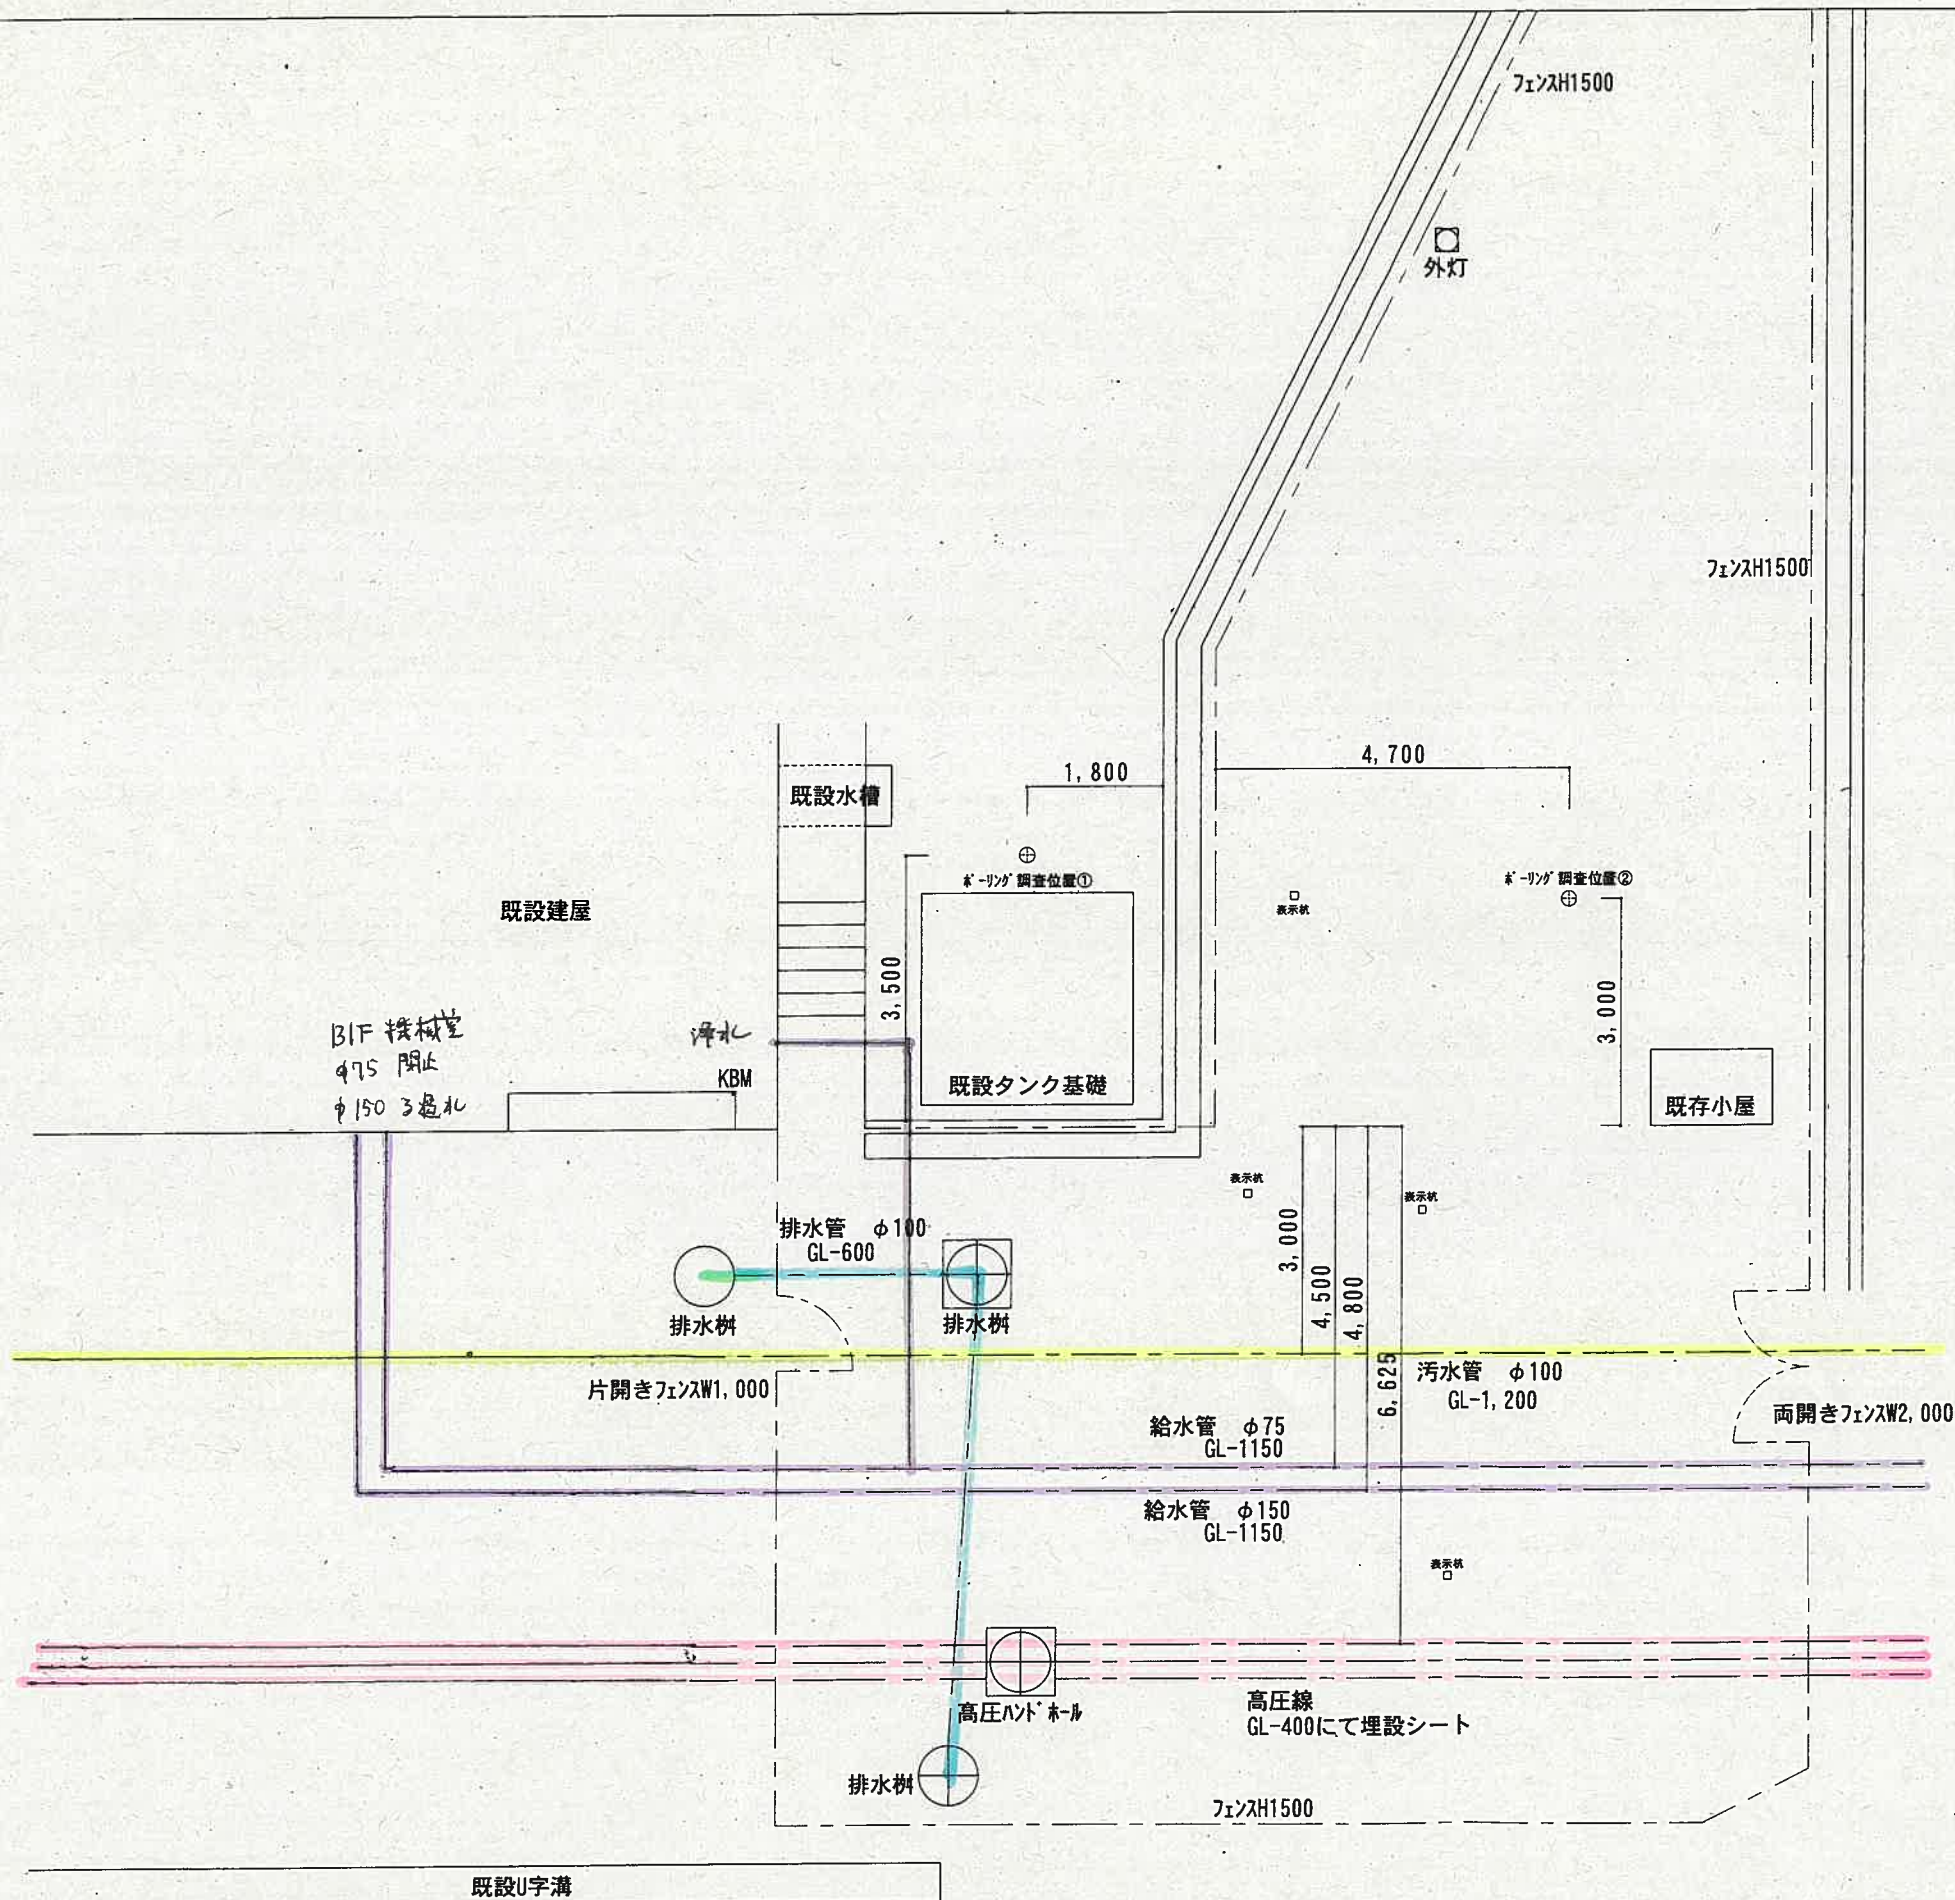
トイ化汚水配管の修繕 埋設物の確認

色分け

汚水 黄色

汚水 (床止) 緑

雑排水 水色

給水 紫

高圧配管  
電圧配管 ピンク

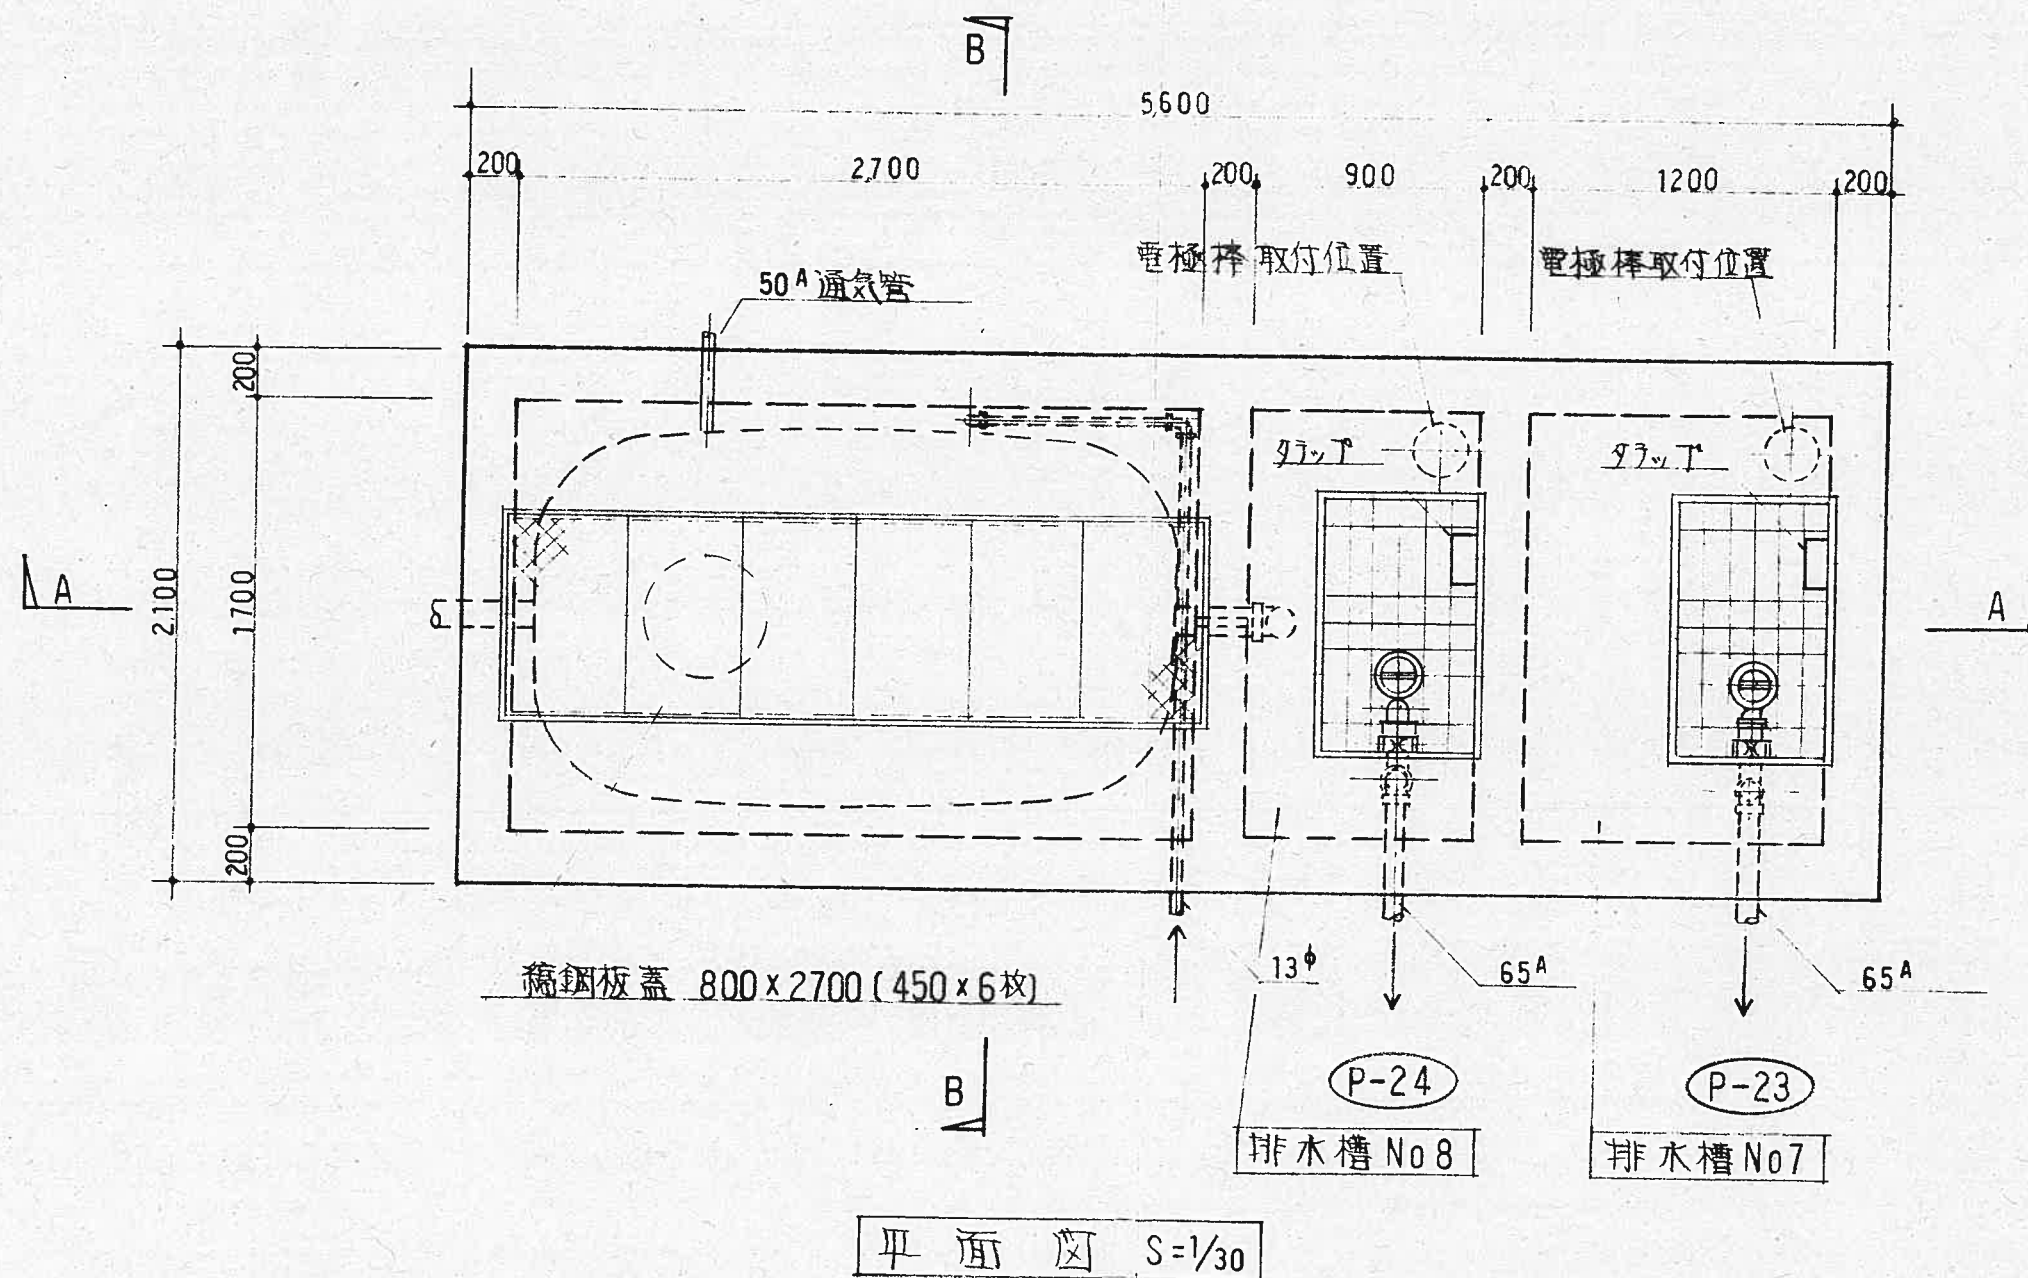
| 单独処理浄化槽 | |
| 処理対象人員 16人 | |
| 容量表 | |
| 沈澱分離室 | 1.759 |
| 接触曝気室 | 0.528 |
| 沈澱室 | 0.301 |
| 消毒室 | 0.022 |
| 槽有効容量 | 2.61 |

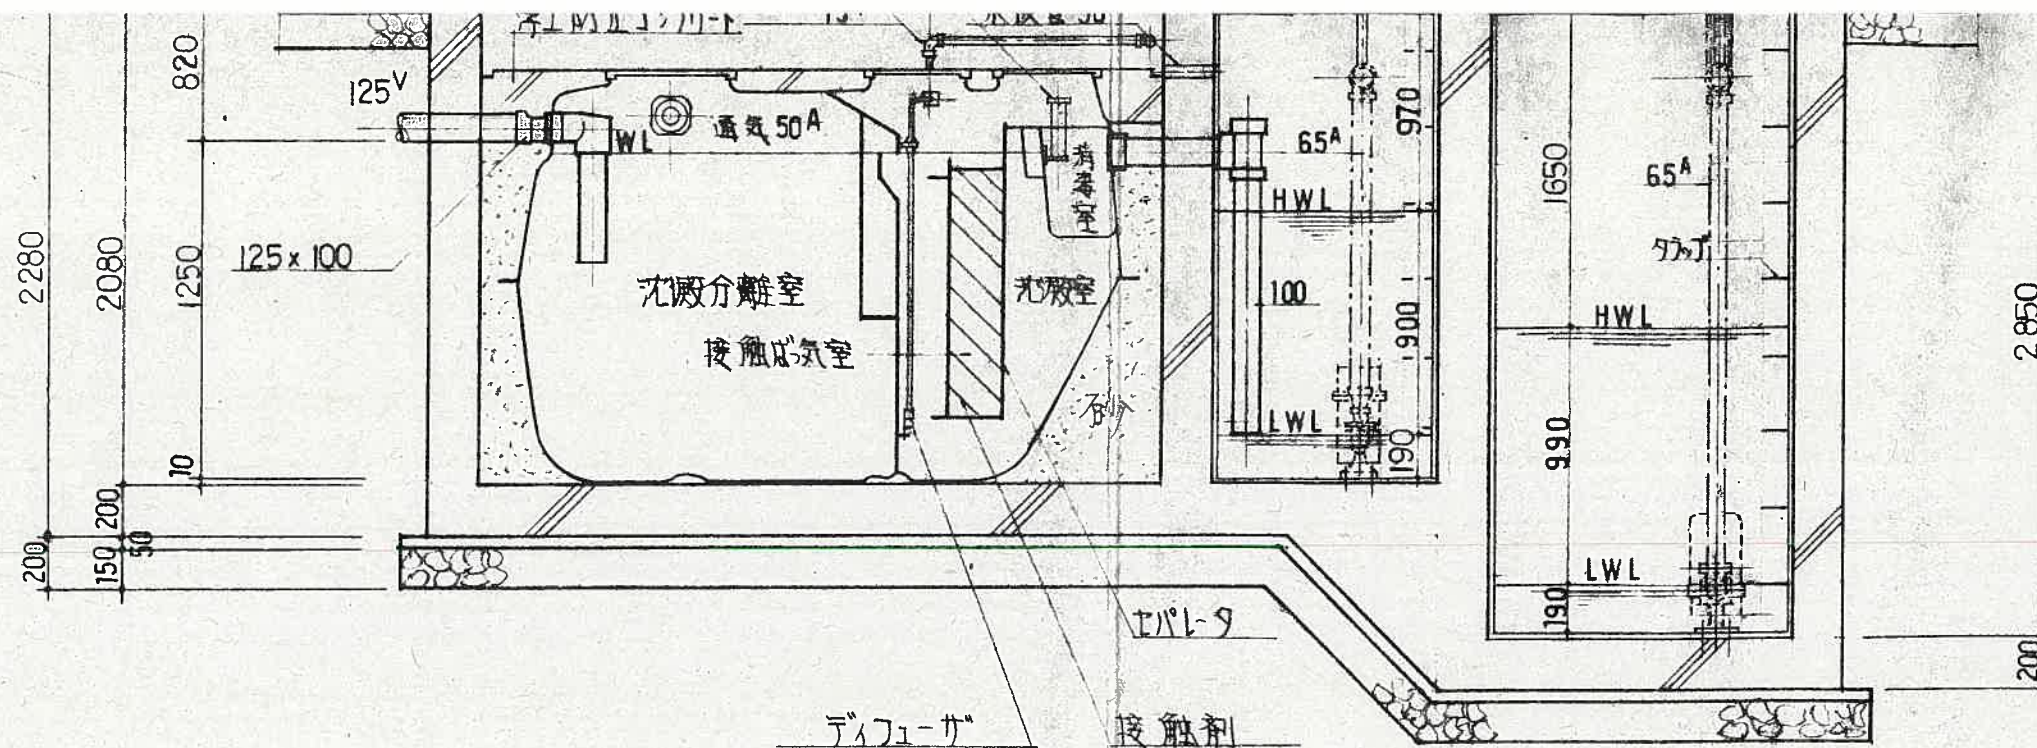
A — A 断面図 S=1/30

浄化槽の据付及各配管は本工事、

ピット及び点検用蓋、グレーチングは建築工事、

砂及び浮上防止コンクリートは本工事、

電極棒（同カバ-含む）の取付は自動工事、配線は電気工事

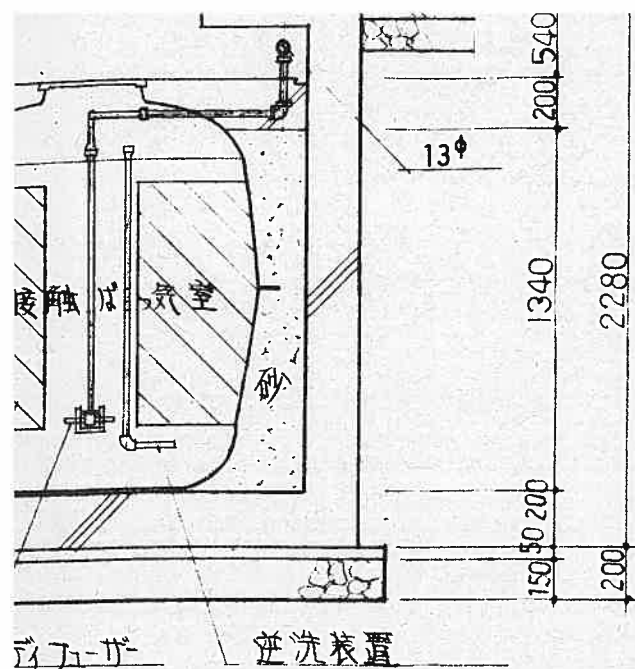
- B 断面図 S=1/30

逆洗装置
